# PROPOSAL

ซ่อมหลังคาเมทัลชีท

Metal sheet restoration

**บริษัท แสงจัตวา จำกัด**

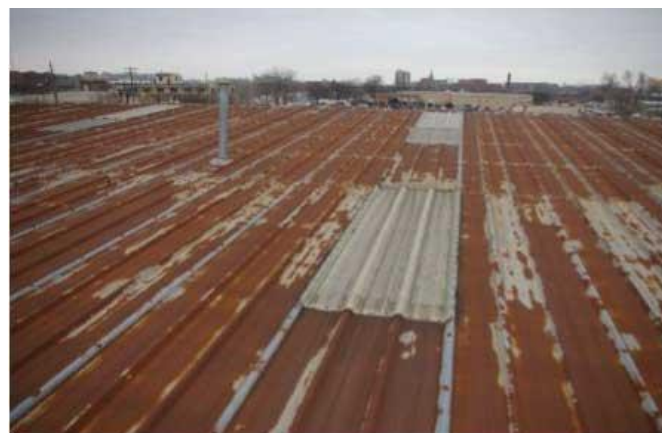
1

## Prior

Rust appearing

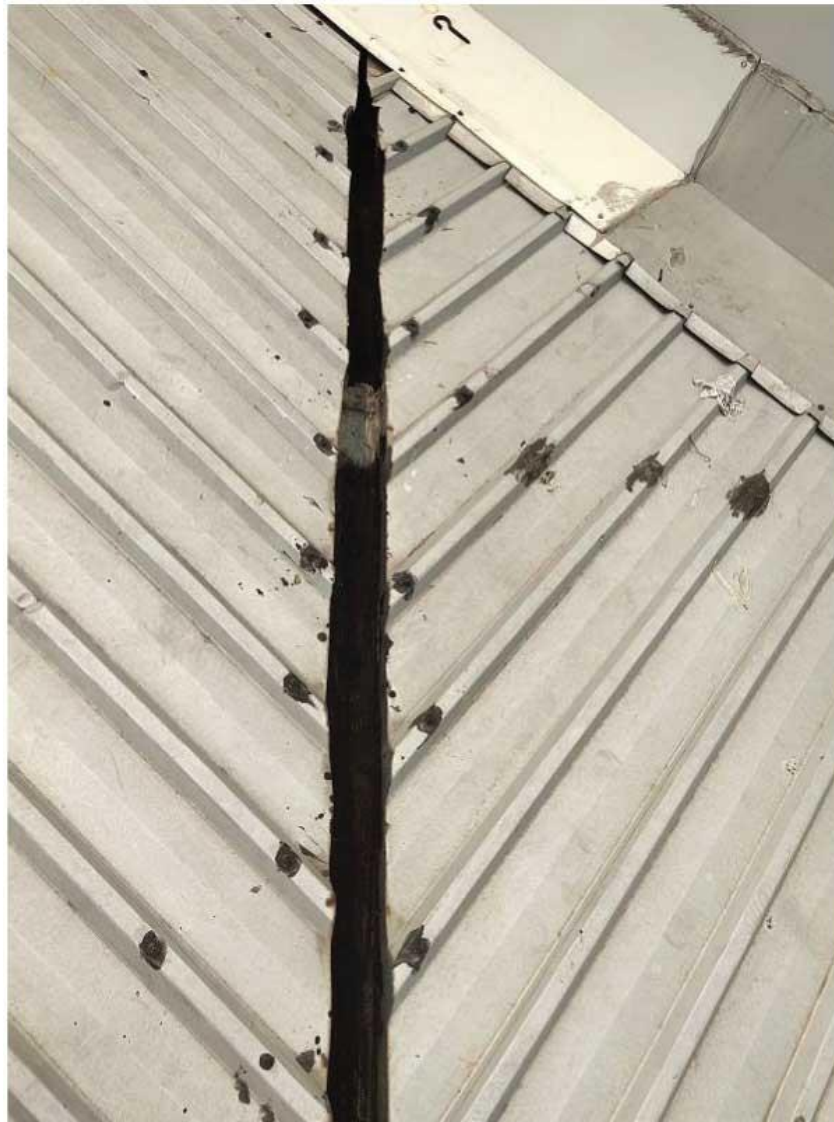
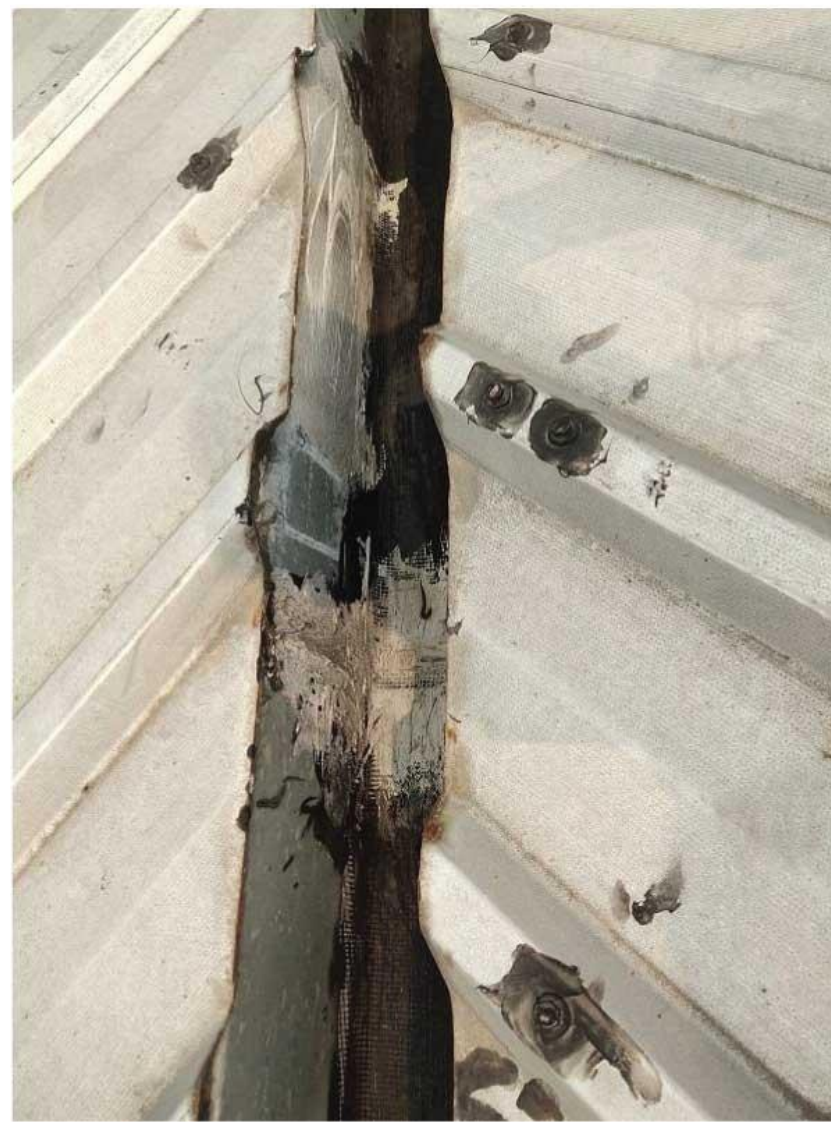
# หลังคาเมทัลชีท รั่วซึม ●●●

หลังคาเมทัลชีทมีจุดที่เกิดการรั่วซึม  
บ่อย คือ บริเวณ หัวน๊อต และ  
บริเวณรอยต่อ ระหว่างแผ่น

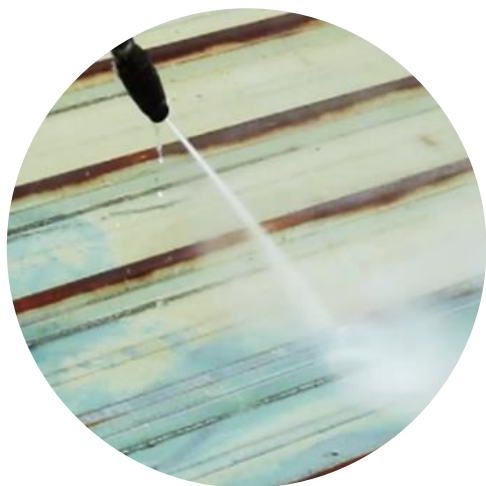
ทำความสะอาด

ทำความสะอาด  
พื้นผิวด้วยเครื่อง  
ฉีดน้ำแรงดัน

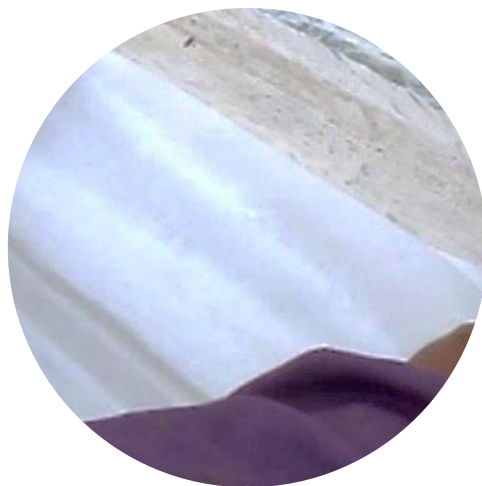
เก็บรายละเอียด

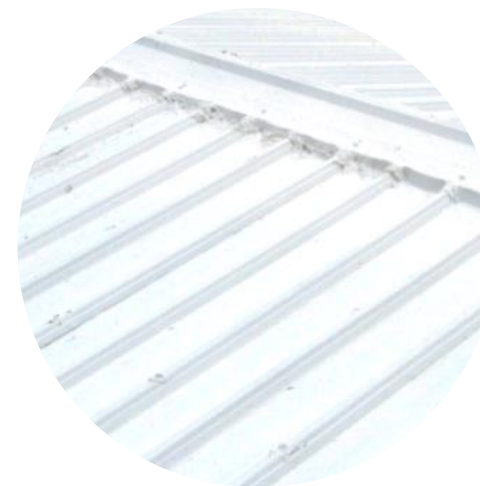
เสร็จสิ้น

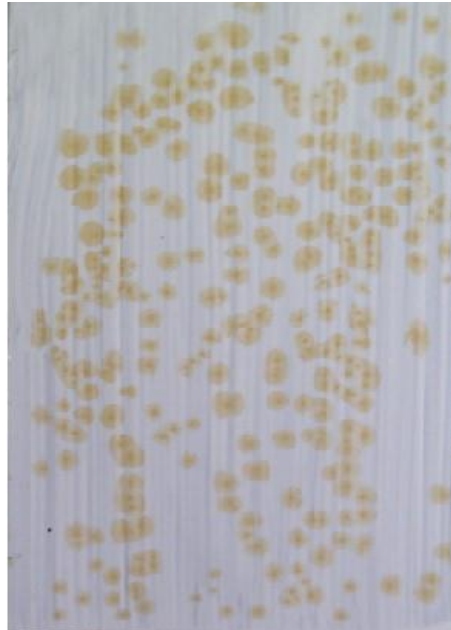
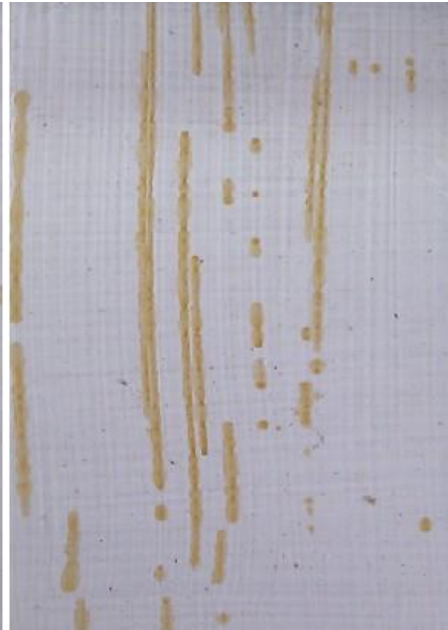
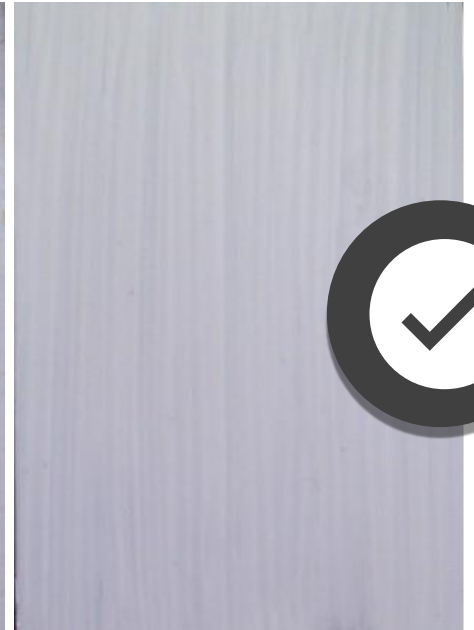
## Flash Rust Testing

35°C, 24hr, Material: pig-iron

### Result:

M168 is good for metal protect coating, there are excellent function for anti-rust.

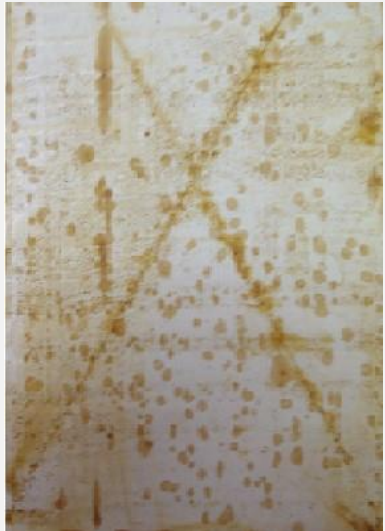
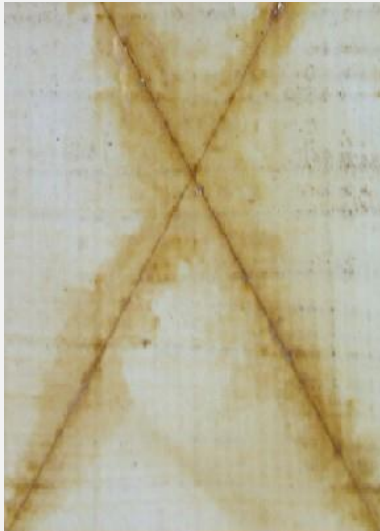
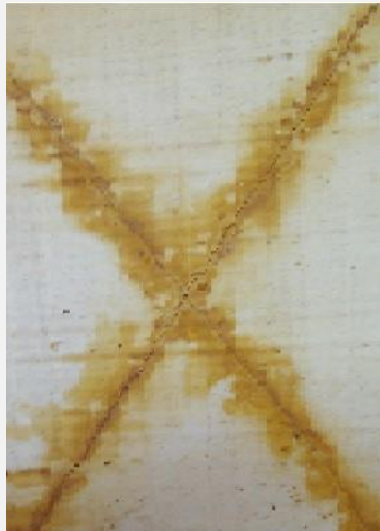
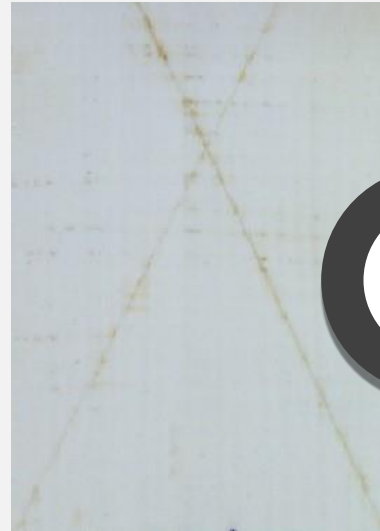
# Salt Spray Testing

35°C, 24hr, Material: pig-iron

## Result:

M168 is the unique coating owned the wonderful formula for anti-rust, high salt spray& thermal insulation on metal sheet.

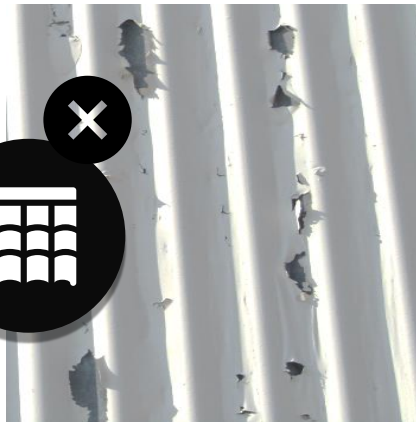
## Other Brands

**Poor Adhesion**

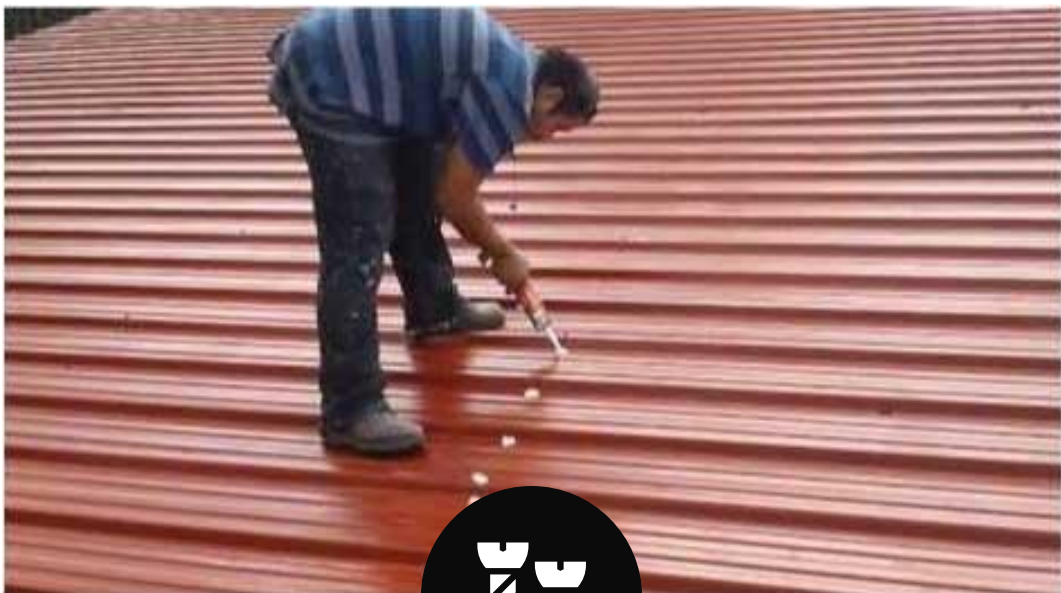
## วิธีการแก้ไขการรั่วซึม บริเวณหัวน๊อต

น๊อตหรือ screw นั้นจะมีการเสื่อมสภาพตามอายุและ  
เป็นปัญหาการรั่วซึม วิธีแก้ไขให้ใช้ Polyurethane  
Sealant อุดที่หัวน๊อตทุกจุดเพื่อหยุดการรั่วซึม

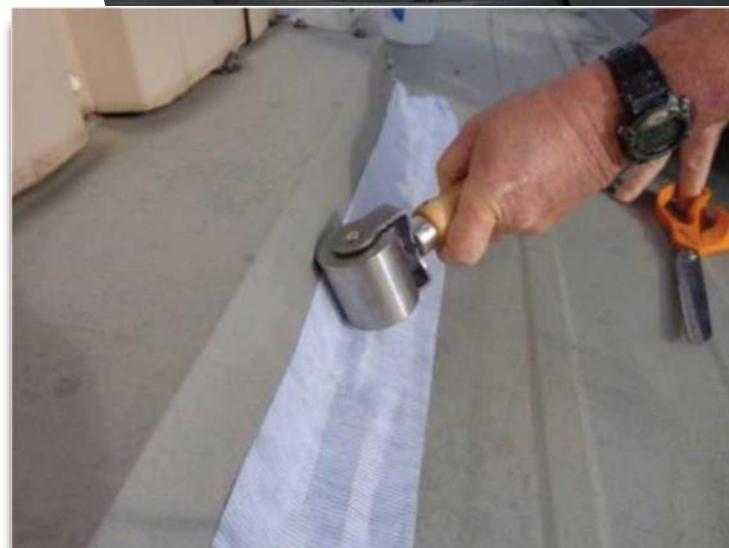
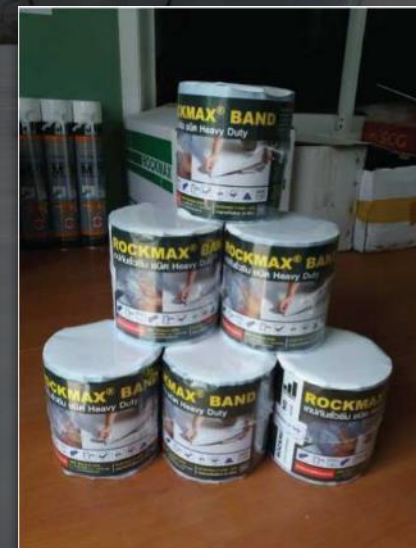
## วิธีการแก้ไขการรั่วซึมบริเวณรอยต่อ ระหว่างแผ่นหรือรอยเชื่อมต่างๆ

รอยต่อแผ่น รอยต่อที่ชำรุด หรือ รอยต่อ  
การเชื่อม จะใช้การซ่อมด้วยวิธี ติดเทปกัน  
ซึม ชนิด butyl tape เป็นเทปที่สามารถ  
ยึดติดกับทาน้ำยากันซึมและกันร้อนได้ดี
